Un Programma Comunitario, il P.O.R. Campania e il P.I.T. del Parco Nazionale – hanno consentito di finanziare la ristrutturazione del Castello Baronale di Stella Cilento. E di stimolare la riqualificazione dell'intero ambito territoriale in chiave turistica

Risorse combinate

Michele Gatto e Sabrina Franchino

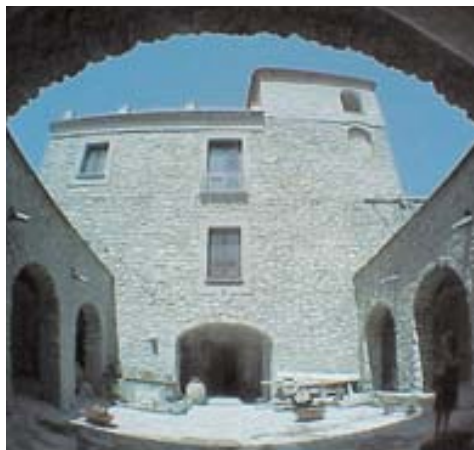
Il nucleo storico del Castello è costituito da più corpi tra cui la torre d'angolo tardo rinascimentale.

Altro significativo intervento ha riguardato la torre del castello: liberata delle superfetazioni adiacenti che ne mortificavano l'imponenza, essa è ritornata a svettare, mostrando la sua vera natura attraverso il consolidamento murario ed il recupero della pietra a faccia vista mediante la rabboccatura e stilatura dei conci con malta di cemento.

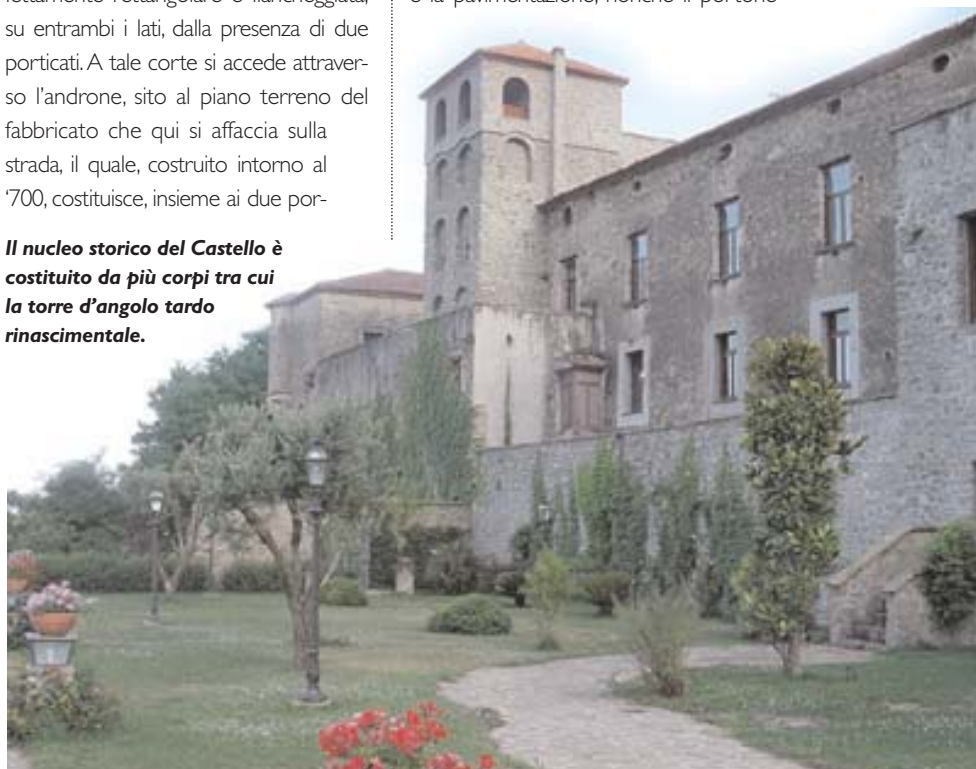
In pianta: stato di fatto

Parte del Castello versava in cattive condizioni di staticità generali: i solai, le pavimentazioni ed i paramenti murari erano in condizioni tali da richiedere il loro consolidamento o la loro sostituzione. I fenomeni di dissesto strutturale presenti nel castello erano i seguenti:

- crolli parziali delle murature;
- insufficiente connessione tra le pareti della struttura, evidenziata da fenomeni di distacco;
- discontinuità della compagine muraria;
- stati tensionali di trazione, indotti nelle murature ancora integre dal trascinarsi di quelle attigue in stato di crollo;
- presenza di anomalie costruttive, costituite da interventi recenti di ristrutturazione dopo gli eventi sismici del 1980.

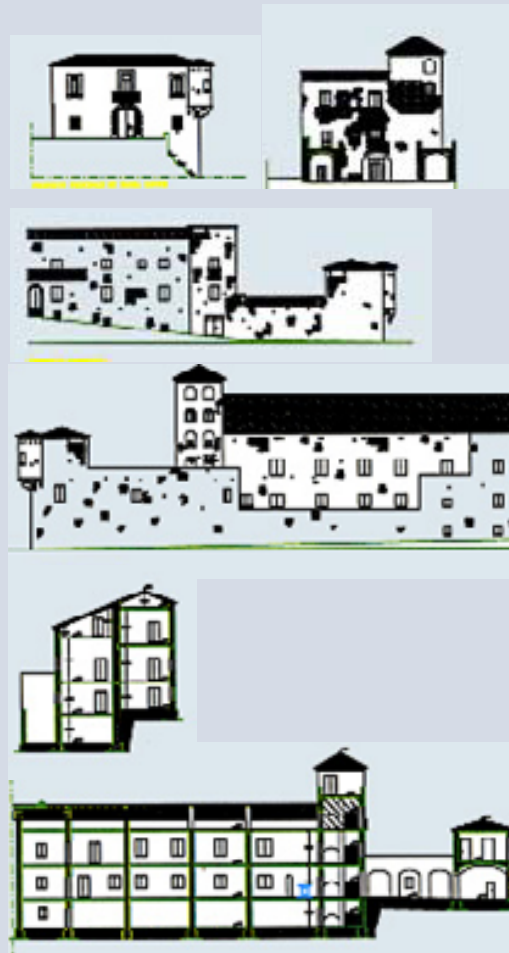
In facciata: stato di fatto

I quadri fessurativi costituivano la più evidente manifestazione esterna della condizione statica delle costruzioni in muratura.

Pur presentando l'intonaco un notevole stato di degrado, osservando le fotografie e con l'ausilio degli elaborati grafici, si evidenzia invece, nella restante parte della struttura, un quadro fessurativo e deformativo ridotto, che rivelava, quindi, l'assenza di fenomeni di instabilità, legati a cedimenti differenziali del terreno.

Le murature erano generalmente costituite da elementi irregolari in pietra, sommariamente organizzato; fanno eccezione gli elementi murari della torre, i quali, pur essendo realizzati con lo stesso materiale, presentavano una tessitura più ordinata ed omogenea. Lo stato attuale di danneggiamento delle murature è da ricondursi, fondamentalmente, a due cause principali: manomissioni alle tessiture murarie ed infiltrazioni d'acqua agli ambienti sottostanti la corte.

A seconda dei casi si è proceduto:
 - a riparazioni localizzate di parti lesionate o degradate;

- a ricostituire la compagine muraria crollata;

- al recupero del paramento murario, in parte intonacato.

In tutti i casi si è provveduto a riportare le caratteristiche meccaniche ad una resistenza adeguata. Nei casi in cui si richiedeva l'integrazione di parti strutturali si è previsto l'impiego di materiali con caratteristiche fisico-chimiche compatibili con quelle dei materiali in opera.

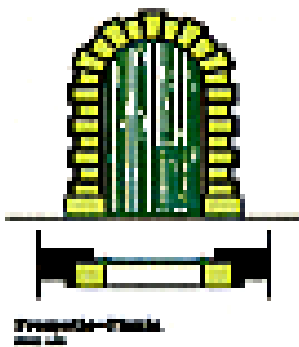
In prossimità del portale d'ingresso non si è rilevato alcun dissesto o anomalia nell'assetto dei conci.

In corrispondenza del portale d'ingresso, imponente per le sue proporzioni, non si rilevava alcun dissesto né alcuna anomalia nell'assetto dei suoi conci, segno evidente della notevole resistenza del suo impianto strutturale.

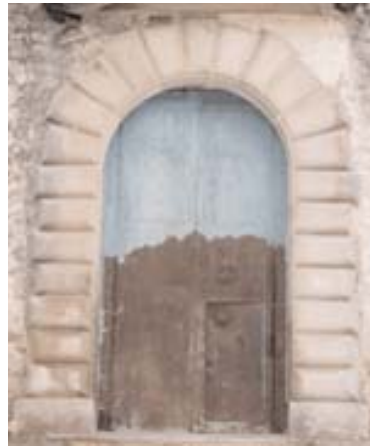
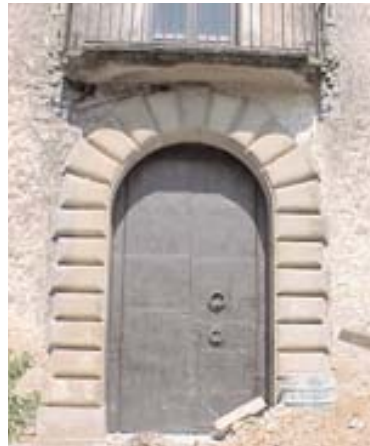
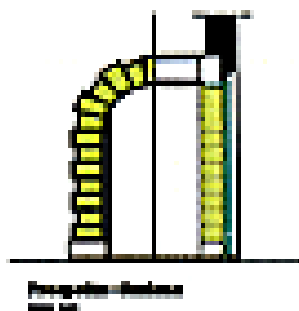
Alcune lesioni dei motivi ornamentali del balcone che adornano il fronte esterno, sopra il portone hanno reso opportuna l'adozione di interventi di salvaguardia della loro integrità.

Anche le strutture di consolidamento del balcone sovrastante non hanno alcuna pratica influenza sull'assetto statico del portale a causa del notevole spessore delle murature in cui le nuove strutture vengono incassate.

Tutti gli elementi sono di notevole valore decorativo per cui si è proceduto al loro pieno recupero e alla loro ricollocazione in opera.

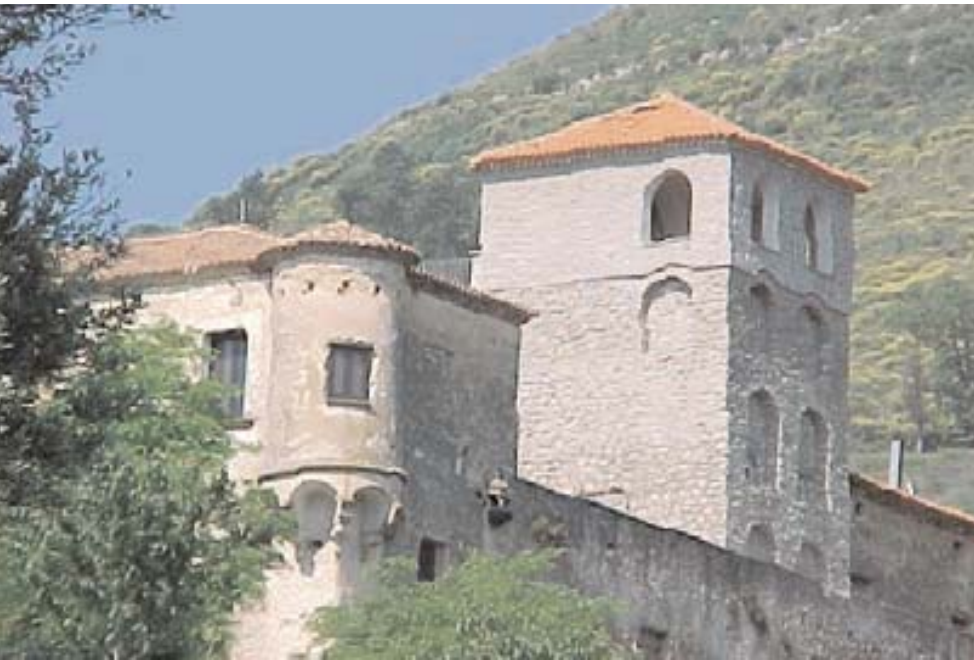
Le coperture dei vari corpi di fabbrica, a più falde, si presentavano tutte in dissesto; in alcuni punti la loro instabilità ha prodotto gravi danni alle strutture murarie di appoggio.

Le coperture dei vari corpi di fabbrica a più falde si presentavano tutte in dissesto. La loro instabilità ha prodotto danni alle strutture murarie d'appoggio.

Il progetto ha previsto lo smantellamento dell'intera copertura esistente, ormai fatiscente, il recupero del manto di tegole in opera e la ricostituzione delle stesse falde esistenti su di un organismo strutturale non spingente, evitando interventi che comportassero aumenti di masse nella parte più alta dell'edificio o formazione di elementi di elevata rigidezza rispetto alla compagine

muraria sottostante; è stata posta ogni attenzione a verificare ed accentuare il ruolo di connessione reciproca tra murature contrapposte svolto dalle orditure del tetto, ed adottati elementi di rafforzamento del punto di contatto tra la parte terminante della muratura e le orditure e gli impalcati del tetto.
