Perché pende

41 perforazioni inclinate e 38 metri cubi di terreno estratti: la Torre di Pisa è stata raddrizzata di ben mezzo grado, guadagnando 44 centimetri, che le garantiscono almeno altri 300 anni di sicurezza

5 gradi e mezzo... a dritta

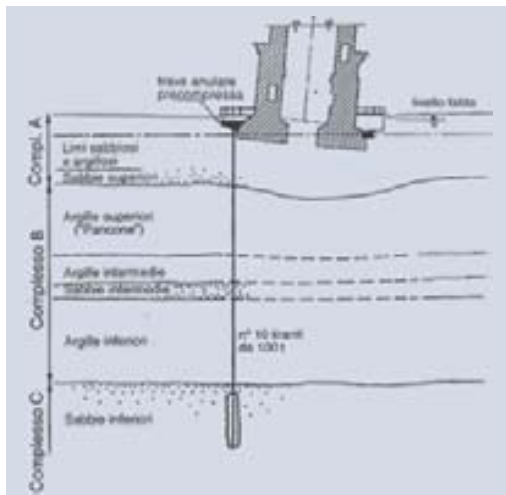
Ancoraggi (circa 1000 t). Ipotesi di intervento - abbandonata - per sostituire i pesi ed ottenere un minore impatto visuale sul monumento (1995).

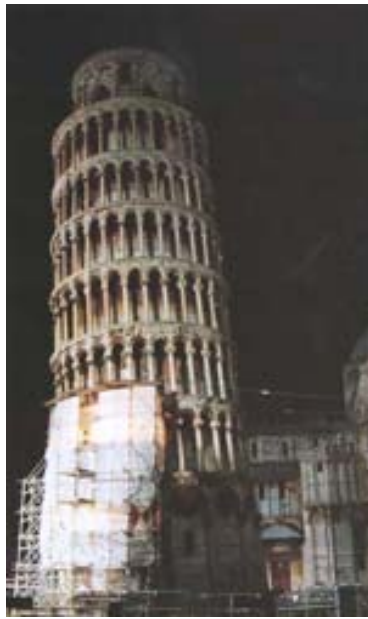
Vista notturna della Torre durante i lavori.

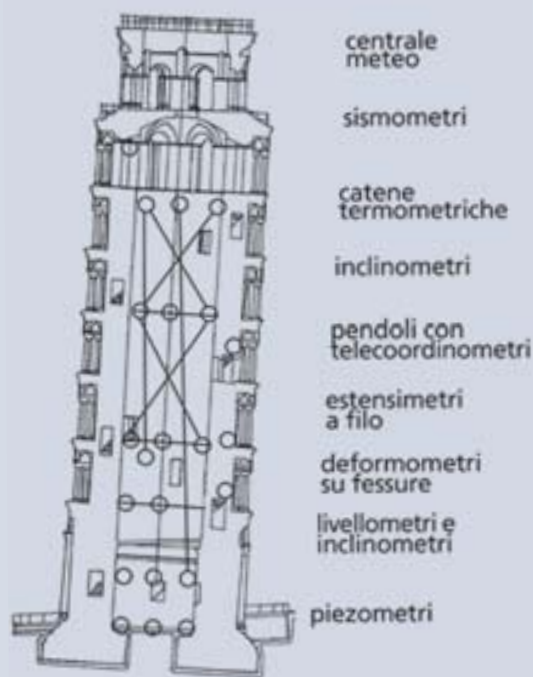
SISTEMA AUTOMATICO

Disegno in sezione della torre e del sistema automatico di monitoraggio. Il Sistema automatico con sensori consente la misurazione di vento, temperatura dell'aria, radiazione solare, azioni sismiche, inclinazioni, spostamenti orizzontali di punti, variazioni dimensionali in verticale e in sezioni orizzontali, ampiezza delle fessure, temperature nelle murature, livelli della falda. La misura avviene ogni 4 ore, può avvenire ogni 4 minuti. La sensibilità delle misure di lunghezza è di 1/100 mm. La sensibilità delle misure di inclinazione è di 1/36000 di grado.

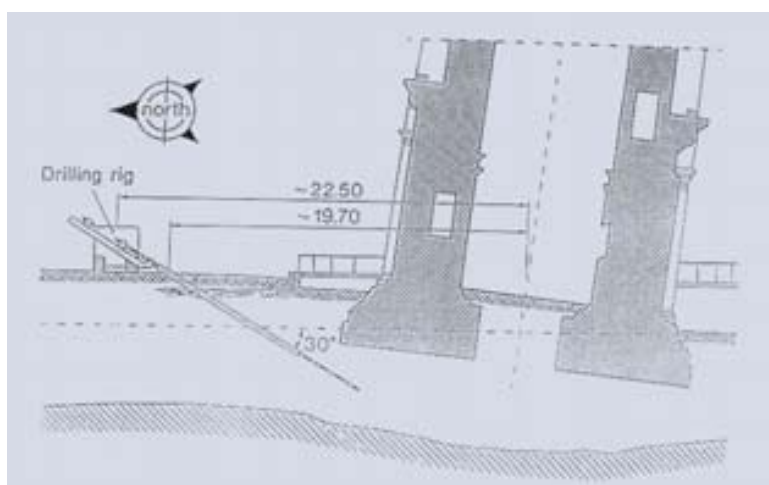
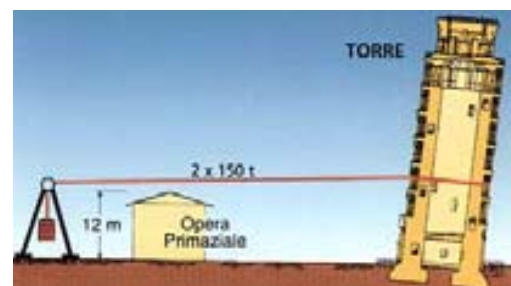
L'intervento risolutivo: l'asportazione controllata di terreno: è stata realizzata attraverso perforazioni inclinate. E' stata studiata anche con un campo prova per la messa a punto della tecnologia. Un'applicazione preliminare è stata montata sulla Torre (2001).

Ancoraggio al suolo previsto come mezzo d'opera per prevenire possibili imprevisti durante gli interventi di asportazione controllata del terreno (1999).

Tramite 41 perforazioni inclinate sono stati estratti 38 metri cubi di terreno, il 70 % del quale a nord delle fondazioni e il 30% sotto di esse. I piombi sono stati rimossi nel gennaio 2001 e nel giugno si è potuta togliere la strallatura. È stato così ottenuto il previsto 'raddrizzamento' della Torre di mezzo grado. La situazione attuale è quella di circa duecento anni fa, prima dello scavo del bacino del 1838-1839, ed è probabile che rimanga definitiva: infatti, se anche la Torre ricominciasse ad

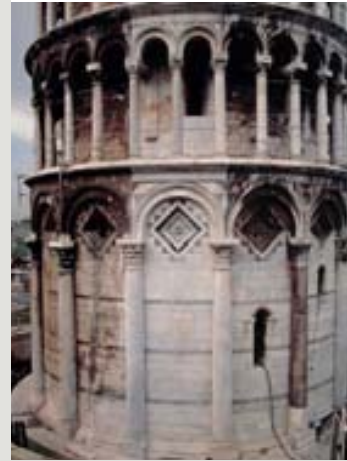
Lavori di recupero della "pelle".

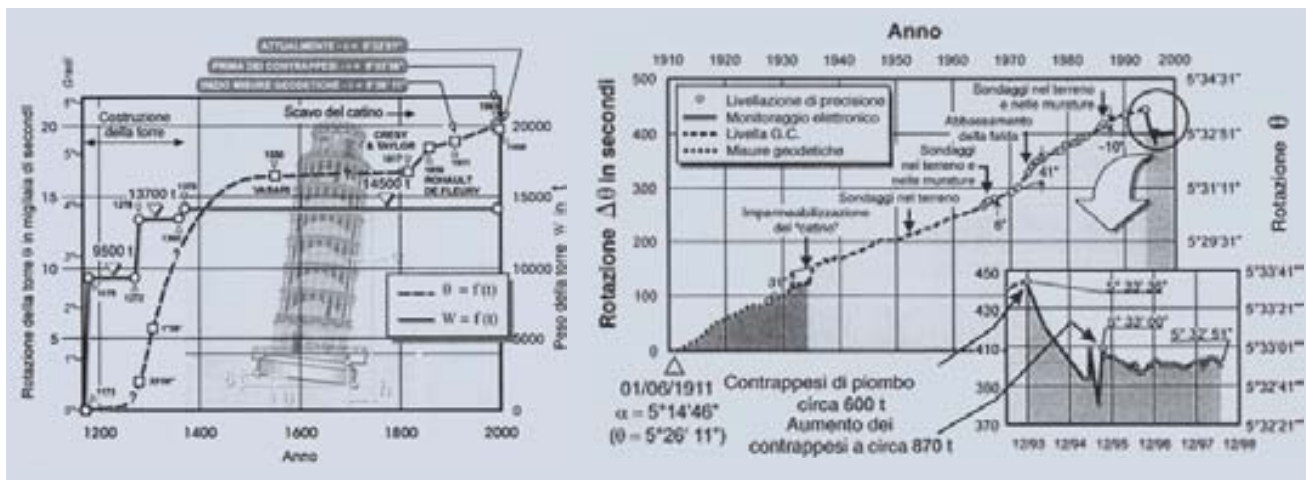
A sinistra: rotazione della Torre di Pisa. A destra: termini nei quali viene descritta la rotazione della Torre.
