Fortemente ammalorato per le infiltrazioni d'acqua, il ponte di Gaggiano è stato riqualificato con particolare attenzione alle significative emergenze architettoniche di contorno. Inalterato il sapore ottocentesco grazie ad un "secondo ponte" per diversificare i carichi

Il ponte dei Tram

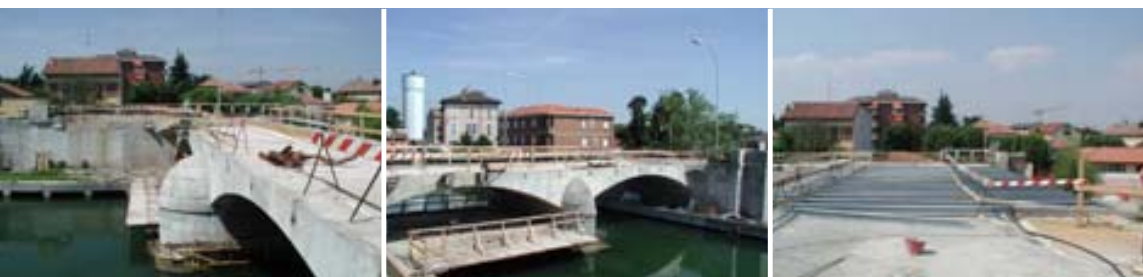
Il Cantiere del Ponte
Il recupero delle pile ammalorate.
Smantellata la supefetazione del
parapetto di ferro, si procede ai
lavori.
Il rinforzo del manto stradale.

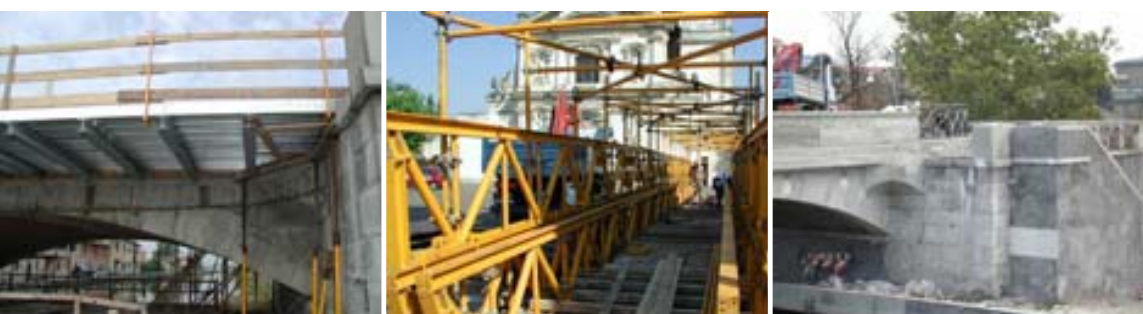
Sotto il ponte.
2 La passerella.
La struttura della scala pedonale.

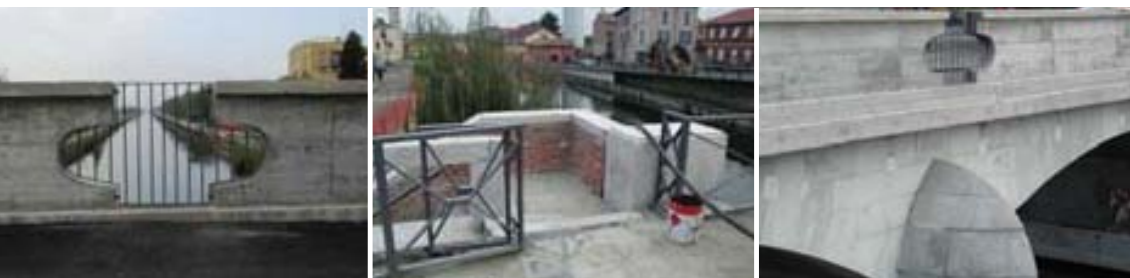
Dettagli
La cura dei particolari nel progetto di recupero del ponte.
