# Palazzo Pallotta e Torre Civica a Caldarola

**Gli edifici, danneggiati da cedimenti fondativi, cambiamenti d'uso, sopraelevazioni e interventi di rinforzo non attenti alle preesistenze, sono stati oggetto di un complessivo intervento di recupero caratterizzato da interventi di riparazione e ripristino**

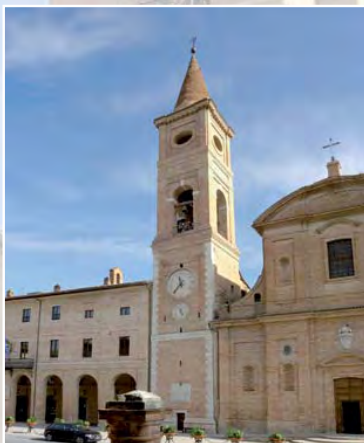
La Torre Civica.

Un intervento sconsiderato di sottofondazione, per ottenere un ampliamento dell'interrato, ha causato l'inclinazione dalla Torre verso il Palazzo con conseguente sollecitazione della struttura.

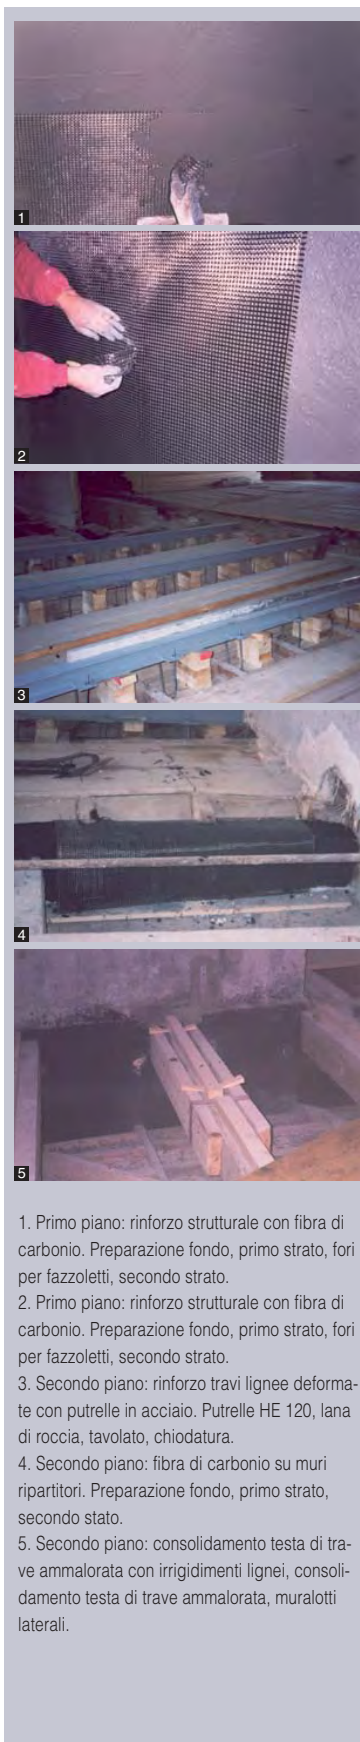
1. Primo piano: rinforzo strutturale con fibra di carbonio. Preparazione fondo, primo strato, fori per fazzoletti, secondo strato.
2. Primo piano: rinforzo strutturale con fibra di carbonio. Preparazione fondo, primo strato, fori per fazzoletti, secondo strato.
3. Secondo piano: rinforzo travi lignee deformate con putrelle in acciaio. Putrelle HE 120, lana di roccia, tavolato, chiodatura.
4. Secondo piano: fibra di carbonio su muri ripartitori. Preparazione fondo, primo strato, secondo strato.
5. Secondo piano: consolidamento testa di trave ammalorata con irrigidimenti lignei, consolidamento testa di trave ammalorata, muralotti laterali.
