Palazzo Municipale a Portogruaro

Un sistema altamente efficace contro la dispersione del calore per il restauro e il risanamento della copertura di un importante edificio storico

- Il cantiere:
Restauro e risanamento conservativo della copertura e dei prospetti del Palazzo Municipale di Portogruaro
- Committente:
Comune di Portogruaro
- Progetto architettura e direzione lavori:
Arch. Mario De Götzen
- Direzione cantiere:
Geom. Mansueto Drusian
- Fornitura pannelli isolanti:
Stiferite

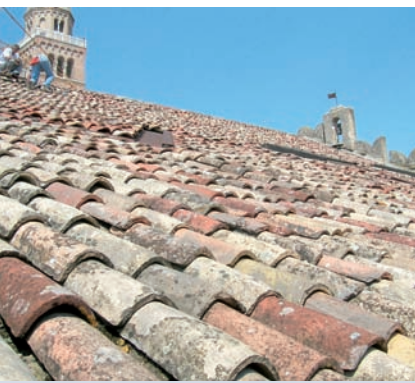
Tetto, vista laterale. I coppi hanno colorazioni differenti a seconda del periodo di fabbricazione.

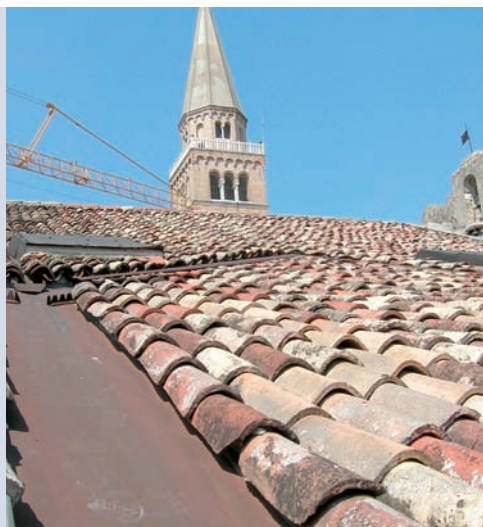
Al centro, tetto, visione frontale: si intuisce dalle differenti inclinazioni, che il tetto ha subito ampliamenti in epoche diverse.

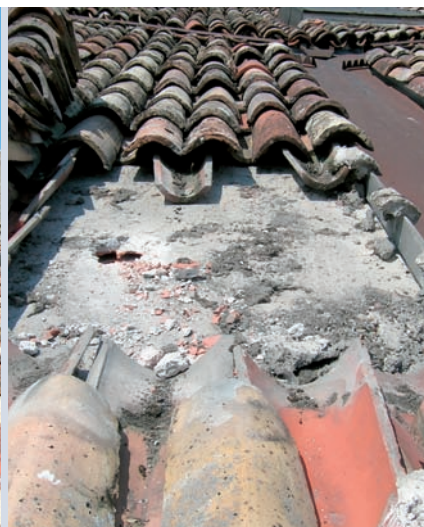
A fianco, gettata di cemento visibile dopo la rimozione dei coppi, si notano i fori fatti per l'ispezione di verifica dello strato sottostante della struttura.

In tale evenienza sarebbe stato possibile proseguire l'intervento come da progetto. Invece, una volta tolti i coppi, ci si è trovati innanzi una copertura a gettata di cemento, sotto la quale non si poteva sapere se vi fosse o meno la base lignea. La problematica emersa in quei giorni e le successive considerazioni e analisi tecniche che ne sono seguite hanno portato ad una modifica dell'azione in corso d'opera, che ha cambiato in definitiva, la tipologia di copertura da adottare. Sebbene vi fosse la possibilità di eliminare la gettata di cemento, tale soluzione è stata scartata per due sostanziali motivi: i tempi di consegna e i relativi costi che sarebbero cambiati a danno della committenza, inoltre vi era il rischio di danneggiare l'edificio.

re dovuto alla gettata di cemento, si sarebbe andato a modificare la parte prospettiva dell'edificio. In uno stabile come il Palazzo Municipale, soggetto alla protezione delle Belle Arti, tale operazione risultava impensabile. La soluzione adottata per superare l'empasse è stata quella di optare per un tradizionale tetto caldo composto quindi da barriera vapore – pannello – membrana impermeabilizzante e seconda membrana ardesiata – coppi.
